剥離フィルムの剥離不良分析

接着面を保護する剥離フィルムが剥がしにくい原因を探りました。
剥離不良部は、スジ状に観察(Fig.1)。

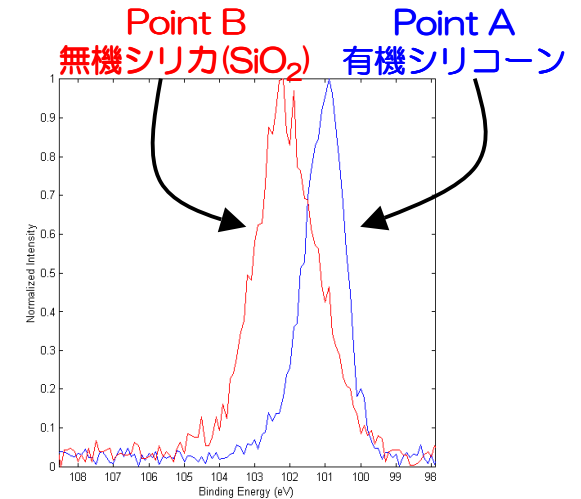
Fig.3 PointAとBのシリコン (Si)のスペクトル

表面のシリコン系剥離剤が酸化し剥離力が落ちていました。
Point A(正常)は剥離剤の有機シリコンが検出されているのに対し、Point B(異常)は無機シリカが検出されています。
酸化により有機シリコンが無機シリカに変質し、剥離不良が生じました。
