接着不良：XPSによる解析事例

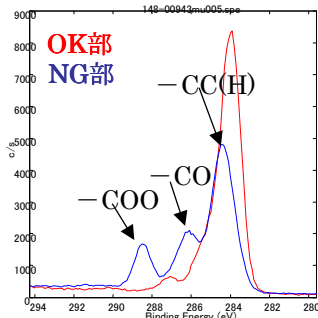
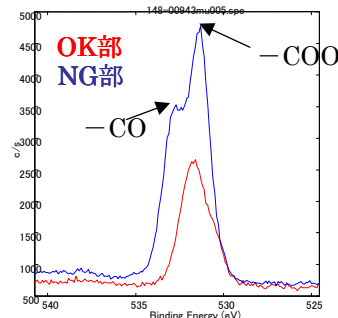
接着剤面

接着剤面と離型面のスペクトルを比較すると、NG部ではほぼ同一のピークが確認され、PETが両面に存在していることが示唆された。

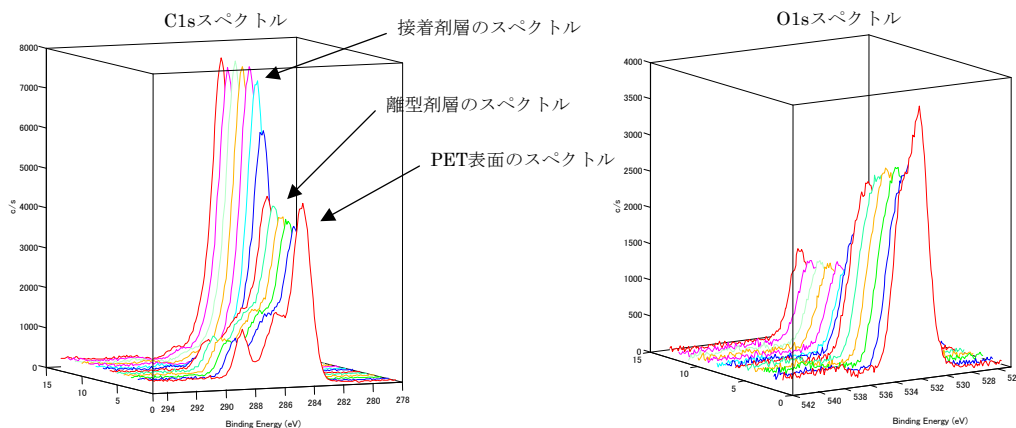
接着剤側NG部のC₆₀イオン銃Depth Profile

接着剤側NG部のDepth Profile、C1s測定結果から、PET→離型層→接着剤層と考えられるスペクトルの変化が確認されました。すなわち、離型側のペットフィルムの表層が剥離していることが原因で、接着不良が生じていることが確認できました。
