# 剥離フィルムの剥離不良分析

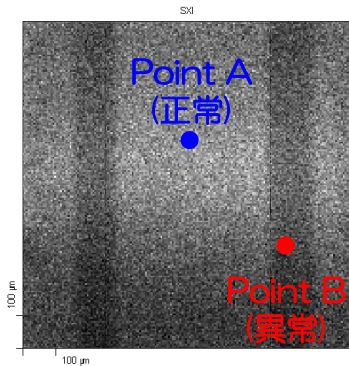
接着面を保護する剥離フィルムが剥がしにくい原因を探りました。剥離不良部は、スジ状に観察(Fig.1)。

Fig.1 剥離フィルムのイメージング像

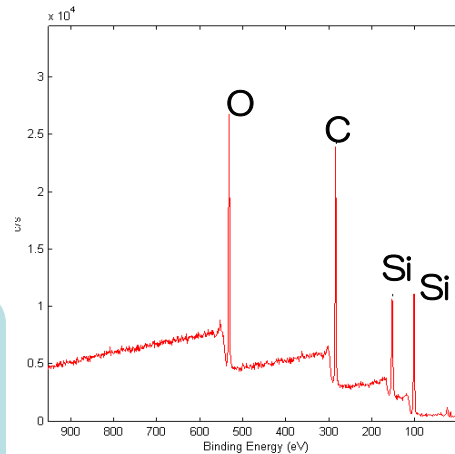
Fig.2 剥離フィルムのスペクトル

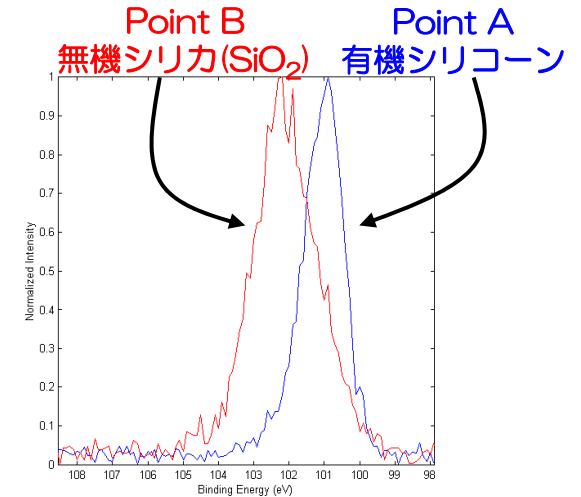
Fig.3 PointAとBのシリコン (Si)のスペクトル

表面のシリコン系剥離剤が酸化し剥離力が落ちていました。  
 Point A(正常)は剥離剤の有機シリコンが検出されているのに対し、  
 Point B(異常)は無機シリカが検出されています。  
 酸化により有機シリコンが無機シリカに変質し、剥離不良が生じました。
