分析事例：表層(第一層)の厚み観察

表層にフッ素を含むコーティングした製品で問題が発生し、正常品とNG品の第一層の厚みを観察しました。(表層に続く第二層には、特徴的な元素Xが存在しています)

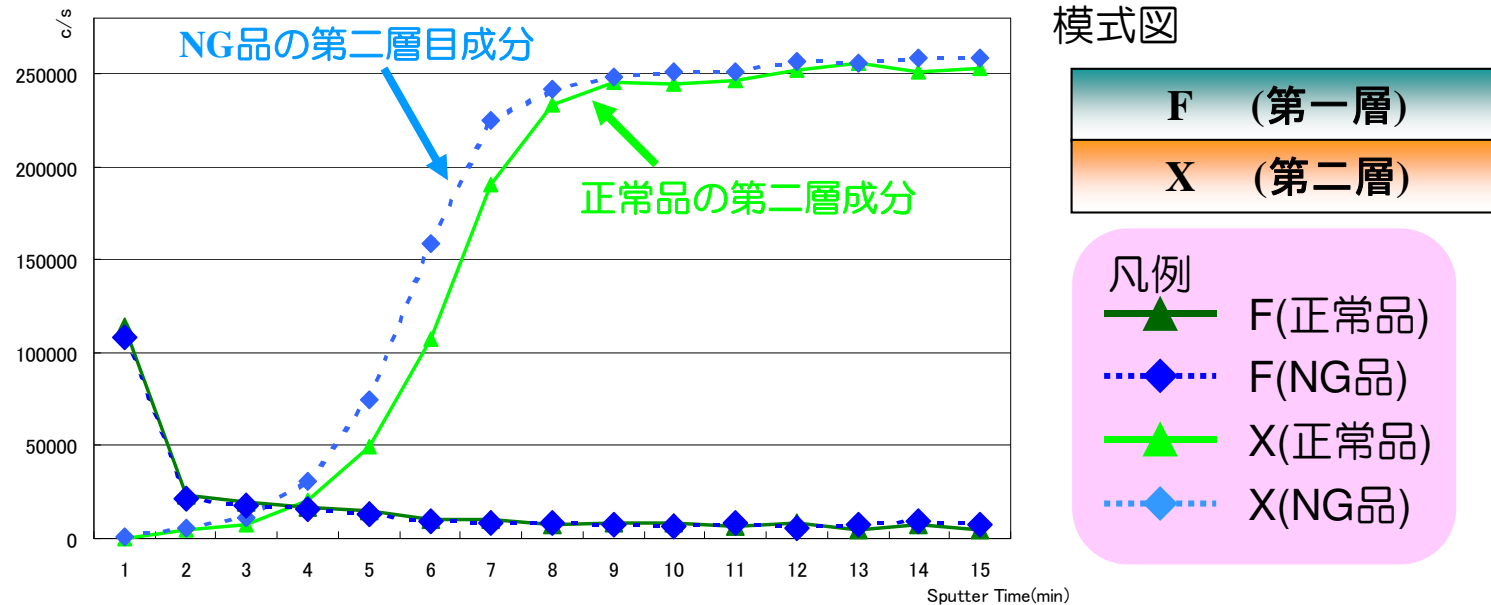
(ビーム径 100um、イオン銃 sputter rate 10.16nm/min [SiO₂換算])

以上の結果から、NG品は正常品に比べてSiO₂換算で約10nm第一層の厚みが薄いということが分かりました。
