接着不良：XPSによる解析事例

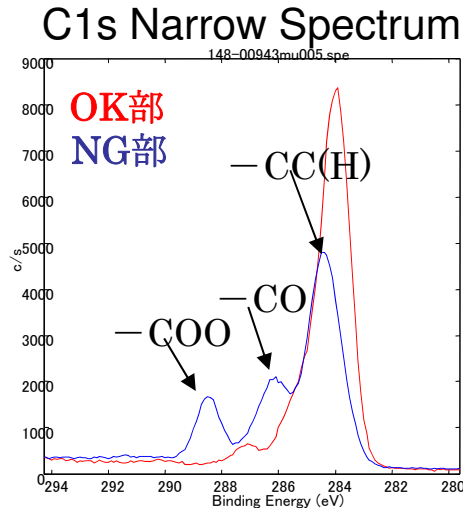
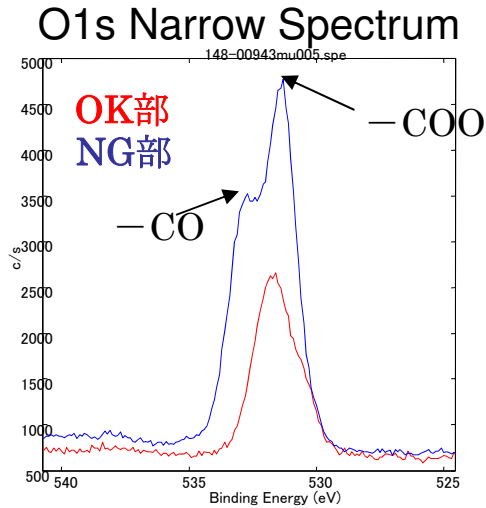
接着剤面

接着剤面と離型面のスペクトルを比較すると、NG部ではほぼ同一のピークが確認され、PETが両面に存在していることが示唆された。

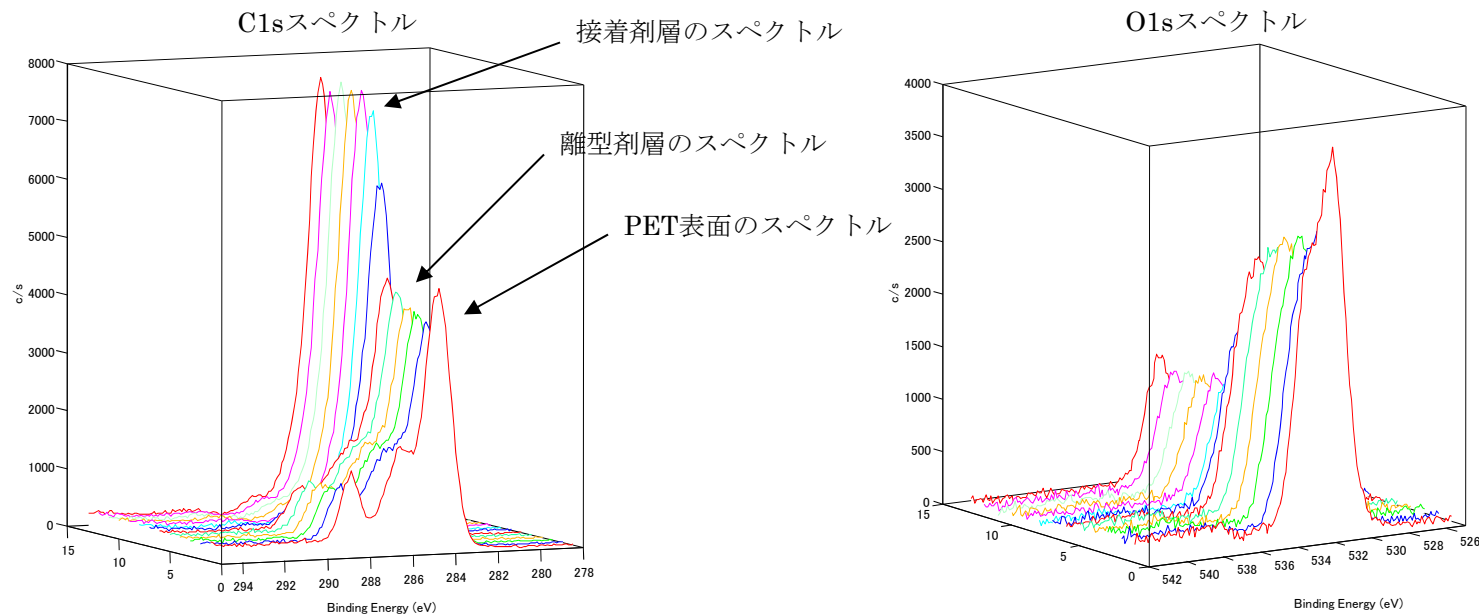
接着剤側NG部のC₆₀イオン銃銃Depth Profile

接着剤側NG部のDepth Profile、C1s測定結果から、PET→離型層→接着剤層と考えられるスペクトルの変化が確認されました。すなわち、離型側のペットフィルムの表層が剥離していることが原因で、接着不良が生じていることが確認できました。
