# 塗工層中の異物

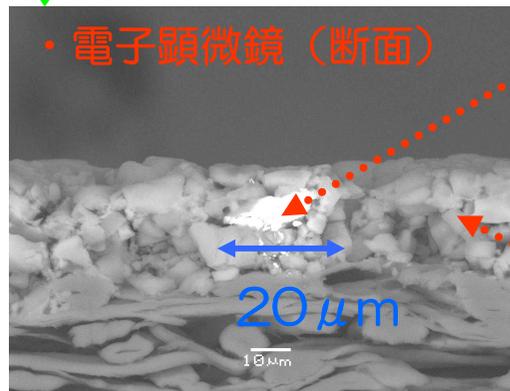
断面化し、  
切断面を電子顕微鏡で観察

深さ方向の大きさと塗工層中の位置関係が分かります。

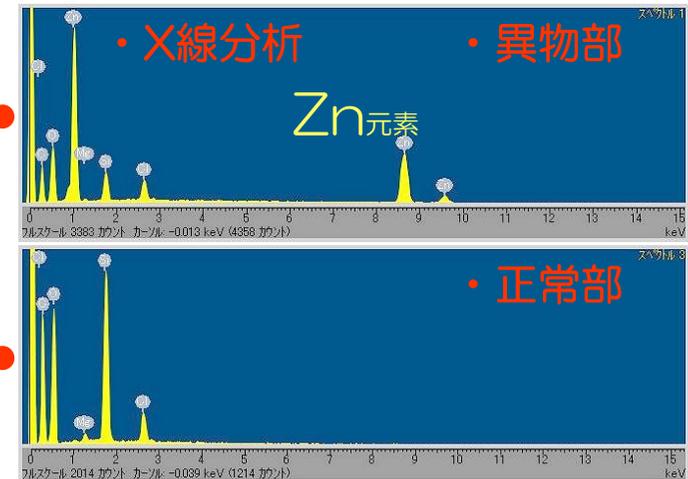
異物の元素組成を求めるには、EDS(エネルギー分散型X線分析)を測定します。

EDSの測定により、異物は亜鉛元素(Zn)を含む無機化合物であることが判明。

本分析結果を受けて、亜鉛元素の混入源を特定するために全工程を洗い出したところ、前工程の掃除不足によるコンタミが原因であると判明しました。
