シートのシミ異常解析

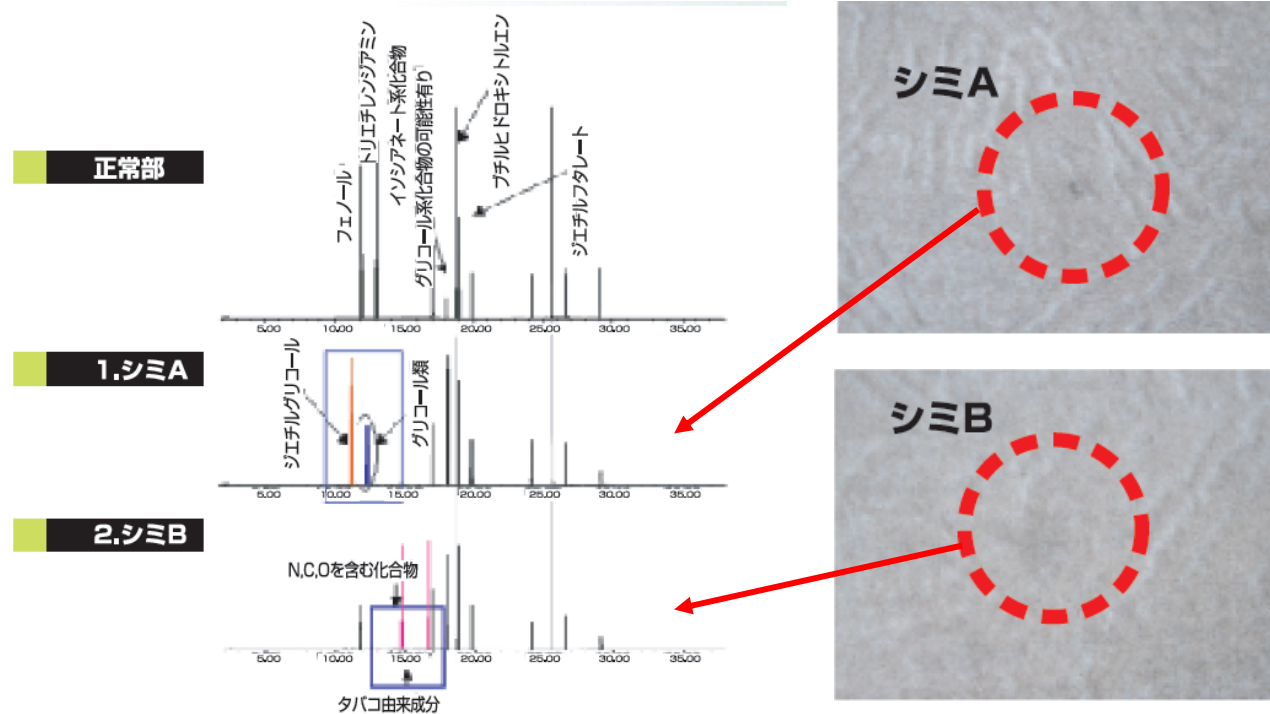
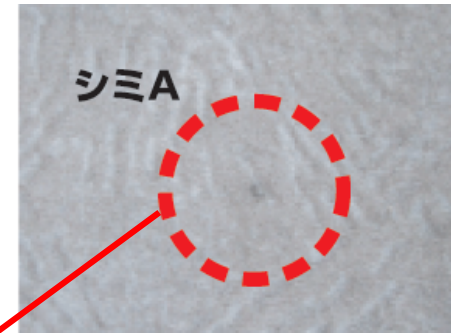
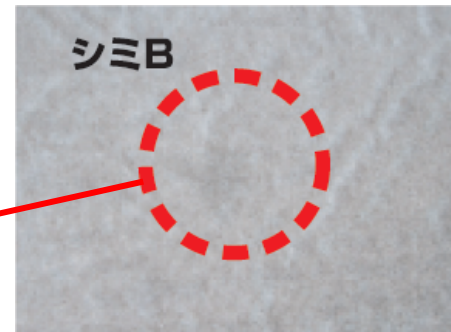
自動車のシートに2種類のシミが付着している問題が発生した。シミ成分の特定と原因をつかむ目的で、該当部をパーズ&トラップ法によるガスクロマトグラフィー質量分析装置で分析を行った。

シミA：グリコール類が検出されたことから、車用芳香剤によって出来たシミであることが明らかとなりました。

シミB：タバコ由来成分に特徴的な成分が検出されたため、タバコの煙によるシミであることが明らかとなりました。
